第1章:日光社寺建造物江戸期修理で用いられた金箔復元(2)

第2章:日光社寺建造物の江戸期修理で用いられた金箔復元に関する調査

第3章:(参考)陽明門西側漆箔板壁面に描かれた「大和松岩笹 と巢籠鶴」の科学調査

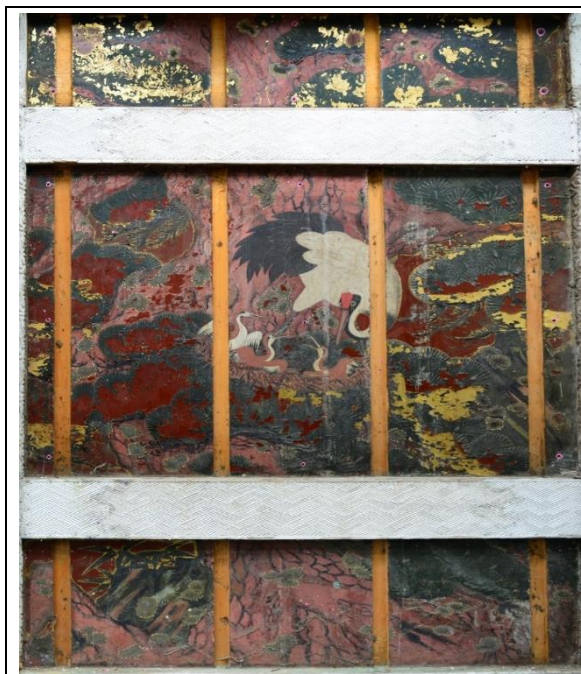
図 5: 西側面南間の唐油蒔絵絵画

- (1) 昭和期修理では西側板壁面に描かれた松に巢籠鶴の画像は上面の牡丹立木の木彫と重なって映し出されたため、複雑で詳細な検討は困難であった。今回の調査では、西側板壁面の牡丹立木の大羽目板が取り外されたため、画像自体はクリアであり、現地において実際の状況との詳細な比較が可能であった。その結果、目視確認される絵画(実画)とX線画像上の図様とは構図自体は同じであるものの、松の幹や枝、苔の配置など、諸所の箇所でも明確な違いが確認された(図5,6,7,8)。一例ではあるが、南間上段欄間部分の松の幹と松葉の構図では、実画では幹の前側に松葉が描かれているが、X線画像では幹の後ろ側に松葉が描かれており、枝振りも大きく異なる(図9,10)。また東側板壁面においても、錦花鳥の足の描き方や尾羽根、梅の枝や苔の配置など、目視観察による実画とX線画像との間で明確な図様の相違が確認された。このことから、現在目視できる絵画は基本的にはX線写真に

図 6: 同 X線写真

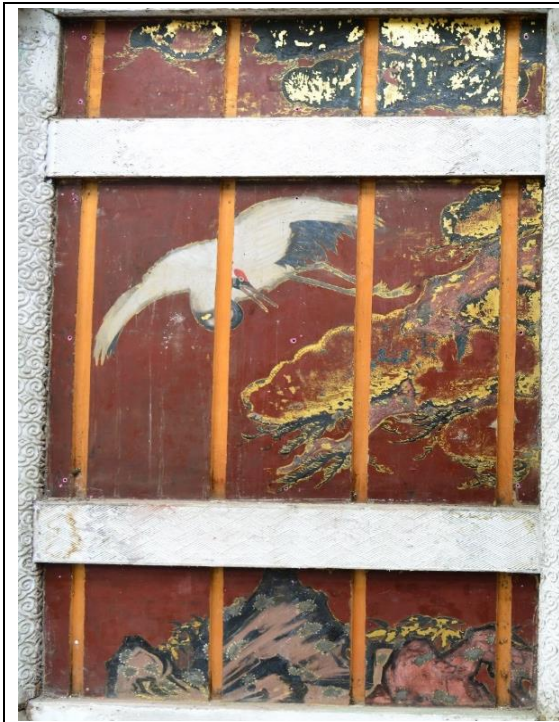
図7：西側面北間の唐油蒔絵絵画

図8：同 X線写真

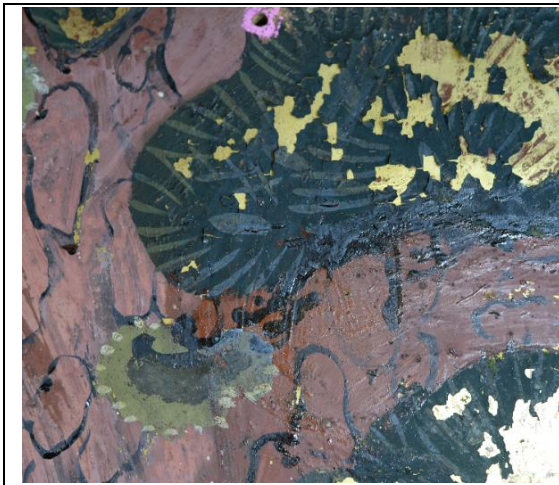
図9：松幹と葉部分の拡大（西側面南間上段）

図10：同 X線写真

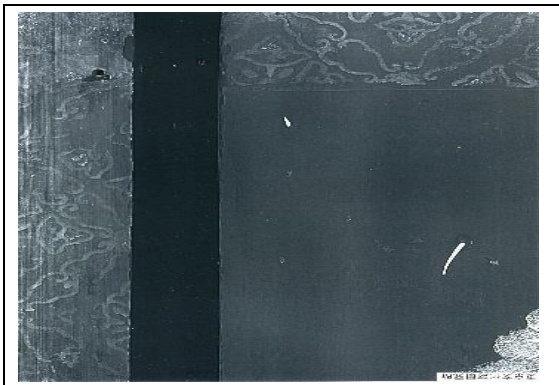
図11：変七宝繫文様（西側面北間中段左上隅）

- (2) 西板壁面北間の中段左上部分をはじめとする東西両板壁面の処々の箇所、現状の漆箔板壁面では目視観察されない七宝繫文様の画像が確認された(図11)。これは昭和期修理の際にも画像が確認されている。X線画像上で白く写る図様が存在するということは、その箇所の内層に密度の高い材料または厚く塗られている材料が用いられた層がある可能性を示す。これと類似した図様は、狩野探幽作画とされる陽明門天井板の縁取り箇所にも配置されている(図12)。
- (3) 文献史料には、牡丹唐草の図様の桐油絵を、延享2年(1745)に修理したという記述がある。このことから、松に巢籠鶴の絵画の以前に描かれた絵画痕跡が存在する可能性が指摘された。今回、画像を精査した結果、西壁北間上段北側の中央箇所の絵画が描かれていない余白部分に、目視観察では確認できない層状剥落がある絵画痕跡が確認された(図13,14)。この絵画痕跡の図様自体は不明であるが、現状の絵画面と類似した亀甲断文の小クラックが多数確認される。このような亀甲断文の小クラックを有する絵画痕跡自体は、東西両側板壁面の破断面からも数か所確認された(図15)。このことから、これらは延享期修理以前から存在した「桐油絵」の残存痕跡の可能性が指摘される。また、東壁中段南側の左端箇所の梅花と枝の余白部分において、上神庫の長押上板壁面に描かれた「牡丹唐草」と類似した図様の一部が確認された(図16,17,18)。これが延享期修理以前の元禄期修理に伴い描かれた絵画痕跡なのか、それ以前の寛永期の七宝繫文様の縁取りの中央部に描かれた可能性もある何らかの絵画痕跡であるのかは今後の検討課題である。

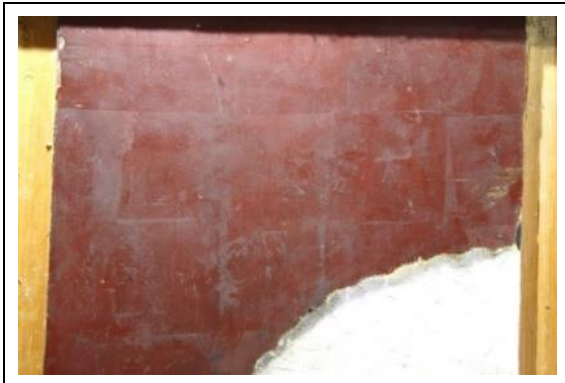
- (1) 東西両側の漆箔板壁面の赤色漆は、蛍光X線分析で鉄の強いピークが検出されたため、ベンガラ漆と判断した。この上には処々に明和期修理に貼り替えられたと想定される金箔の痕跡とともに、特に西側板壁面の北側中央および下段には明確な箔足が確認された(図19)。ベンガラ漆の表面状態を拡大観察した結果、紫外線劣化と考えられる表面荒れの状況がみられるため、この絵画面が通常覆いに覆われた状態ではなく暴露状態であったものと推測した(図20)。
- (2) 寛永造替期の造営記録である『日光山東照大権現様御造営御目録』によると、寛永期に使用された金箔は三寸二分であったが、寛政期頃の修理記録である『日光方 諸方本途』には、それよりやや大きい三寸五分や三寸八分の金箔の存在が記されていた。今回観察された明和期修理の箔押しと考えられる金箔の箔足寸法は計測した結果、10.5cm であり、日光の塗装彩色修理で一般的に使用された三寸五分金箔のそれと同じであった。
- (3) 『日光方 諸方本途』には、色吉(いろよし)、焦(しょう)箔、常色、青箔もしくは青色の四種類の金箔が登場するが、寛政期頃の日光における塗装彩色修理では色吉と焦箔の二種類が使用されていた。このうちの色吉は金具鍍金の上層(下層は銀箔と中層は焦箔)箔など、建物の中でも重要な箇所での使用に限定され、木彫極彩色や平彩色などの建造物の塗装彩色にはもっぱら三寸五分の焦箔が用いられたようである。さらにこの焦箔の原材料は、甲州金(金:銀の配合比率は金含有量が約 81~83%

図19：明和期の金箔と箔足の痕跡

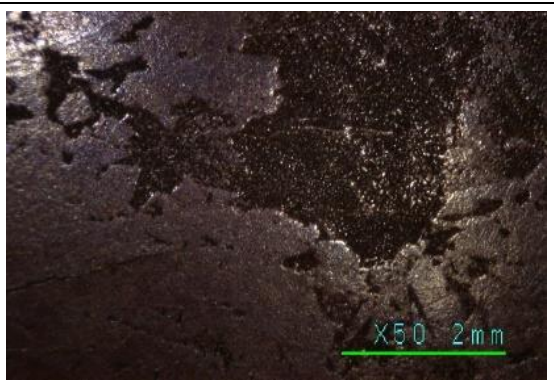
図20：赤色漆表面の劣化状況

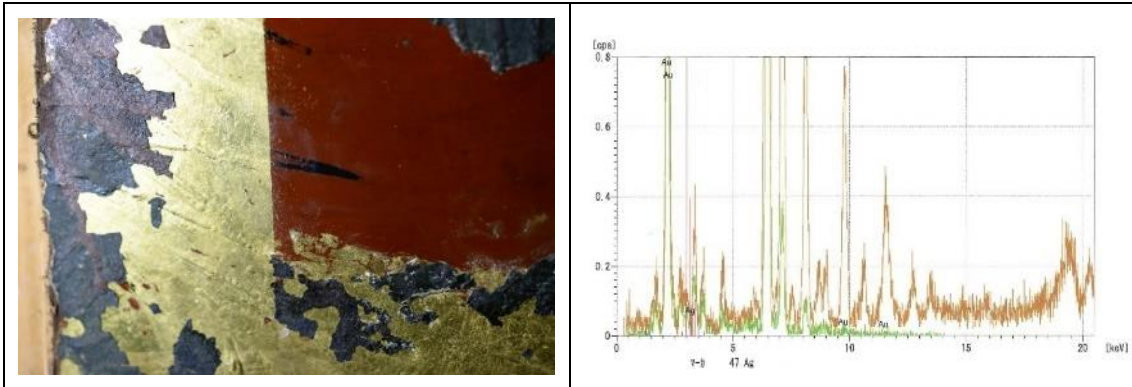
(4) 本調査では、西側板壁面北間中央上部の漆箔板壁面から剥落した破片片に貼られた宝暦 3 年の金箔:これはオリジナル絵画である松葉彩色が剥落し、その下から目視観察された金箔(試料 1:図 21)、寛永造替期の黒漆層に貼られた金箔(試料 2)、さらには透塀修理の際に検出された寛政期頃の金箔(試料 3)の年代観が異なる三試料について、金色の色相比較と蛍光X線分析を実施した。まず目視による金の発色を比較すると、前二者は金の発色は良好であるが、試料 3 はそれとは明らかに異なる青みがかった青金色の発色であった。次に分析結果をみると、試料 1,2 からは強い金のピークとともにごく微量の銀(Ag)が検出された(図 22)。一方、試料 3 は、金とともに前二者よりは強い銀が検出された(図 23,24)。本試料群と金銀配合比が明確な比較標準試料である金箔試料との金色の色相や分析結果の比較検討を行った結果、試料 1,2 は今日の金箔 3 号色と同 4 号色のほぼ中間、試料 3 は色相と金・銀の検出検量線比較値ともに今回新たに文献史料の配合比率に併せて復元した焦箔と類似しており、今日の金箔仲色と三步色の中間に位置していた。以上の結果から、透塀の平彩色に使用された金箔は文献史料が記録する焦箔であり、陽明門の漆箔板壁面に貼られた金箔は寛永造替期、宝暦修理期ともに金の発色が良好な色吉に相当する。

図 21：松葉剥落箇所に見られる置き目と宝暦期の金箔 図 22：同 蛍光X線分析結果（金に微量の銀）

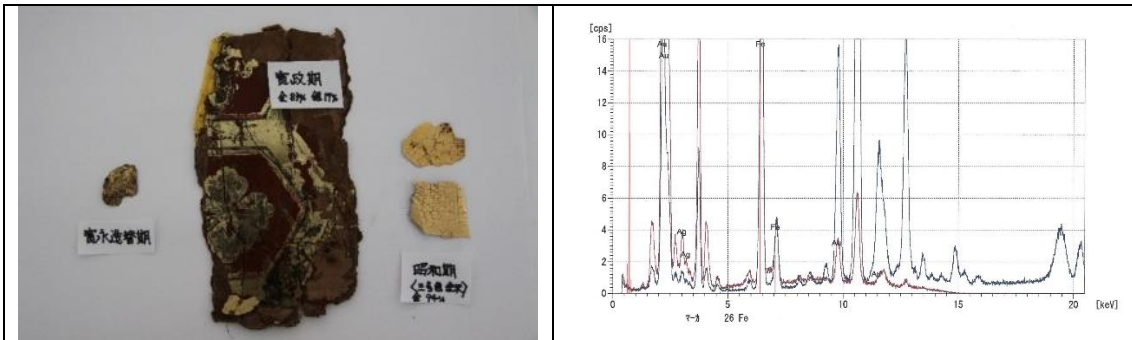
図23:透屏にみられる寛政期頃の金箔痕跡

図24:同 蛍光X線分析結果（金にやや多い銀）

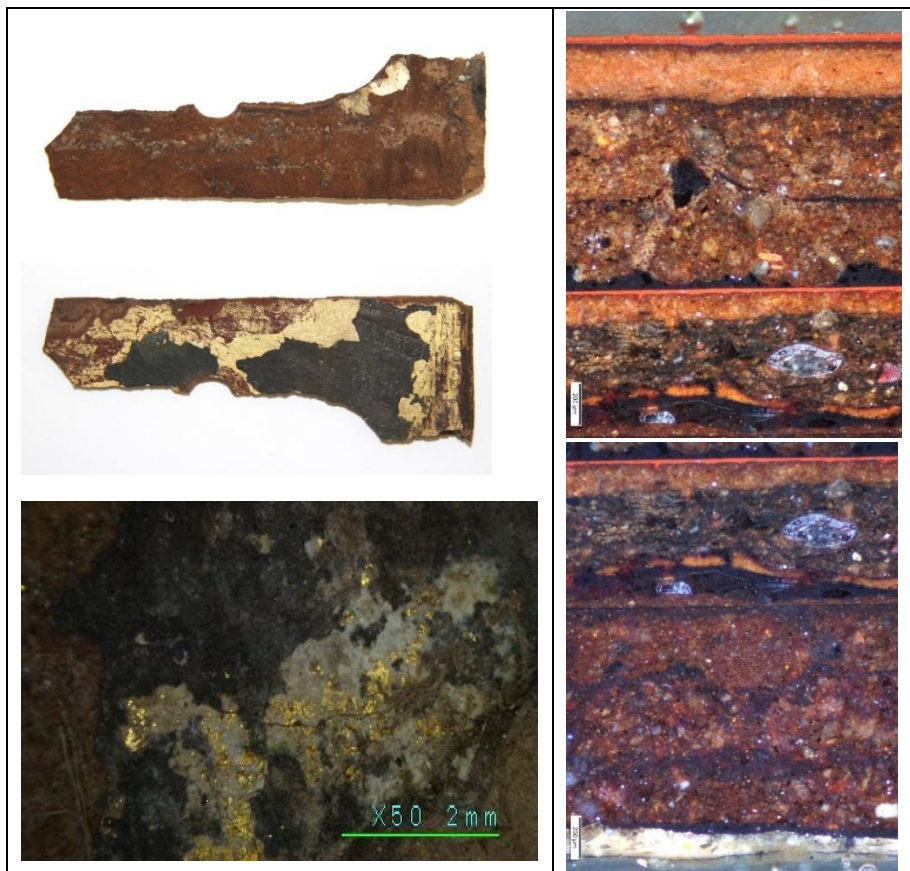
- (1) 東西両側の漆箔板壁面の塗装構造を、表面観察および採取した破片資料の断面観察を実施した。その結果、寛永造替期には部材直上に布着せ補強とサビ下地が施され、その上に黒漆層と金箔を伴う白色層が二層分確認された。その上には厚いサビ下地層とベンガラ漆層の互層が数層分確認された(図 25,26)。この塗層状況は観察する箇所により若干異なるが、西側面北間廻り羽目板の飛貫下約 10cm箇所でも最も良好な塗装履歴が確認された。日光社寺文化財保存会との検討の結果、この箇所では、1 層目(寛永造替期)は木地固めの上から布着せ、下地付けをして黒漆塗の上金箔押し、2 層目(承応期)は錆付け・黒漆塗、3 層目(寛文期)はベンガラ箔下中塗・上塗、4 層目(元禄期)は錆付け・黒漆、5 層目(4 層と 5 層は一連の塗り層の可能性有り)は錆付け・ベンガラ箔下中塗・上塗、6 層目(正徳期)は切粉・錆付け・ベンガラ箔下中塗・上塗、7 層目(享保期)は錆付け・ベンガラ箔下中塗・上塗、8 層目(延享期)は錆付け・ベンガラ箔下中塗・上塗、9 層目(宝暦期)は切粉・錆付け・ベンガラ箔下中塗・上塗、10 層目(明和期と想定)はベンガラ箔下・金箔押しの上に唐油蒔絵、以上のような合計 10 回の塗装履歴を有する塗膜層があると判断した(図 27)。

図 25：分析に供した資料（下：白色塗装+金箔）

図 26：同 断面観察

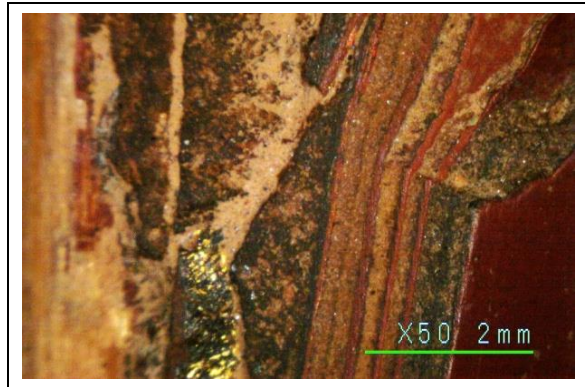
図 27: 多層塗り構造の痕跡 (箔黒漆層→ベンガラ漆層)

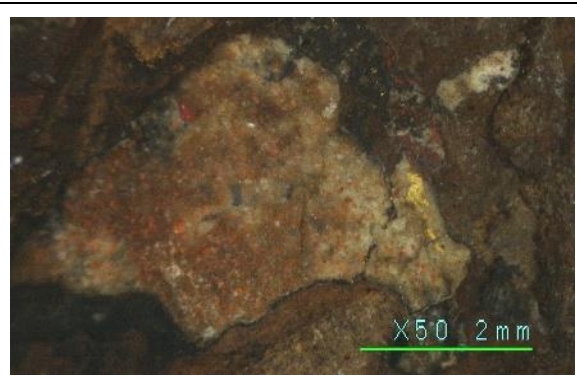
- (2) 板壁面木部直上の黒漆層の上に所在する白色層は、貝殻胡粉を特徴付ける貝殻の薄層破片が観察されるとともに、炭酸カルシウムと白い粘土であるカオリナイトが検出された。そのため、貝殻胡粉と白土を混ぜた白色塗料であることがわかった。
- (3) 黒漆層(少なくとも寛永造替期当初および承応修理期と考えられる黒漆層 2 層を確認)直上の白色層の表面には、着彩痕跡である金箔および緑青、群青、丹、朱などの顔料粒子も観察された(図 28)。また、白色層に赤い顔料粒子を混入したやや肌色を呈する彩色層と金箔の痕跡もいくつかの箇所で観察された(図 29)。ここからはカルシウムとともに鉛が検出された。『日光方諸方本途』には、「肉色合方」として「一 胡粉 百目、一 丹 五拾目、一 水 三合程、一 膠 九目」および「一 五十以上 黄土 長吉丹 水干面胡粉 三色當分ニ受 うす膠ニテ合 一 五十以下 丹胡粉 合方 同断」とい

図 29: 寛永造替期の黒漆上の肌色 (丹の具と金箔片)

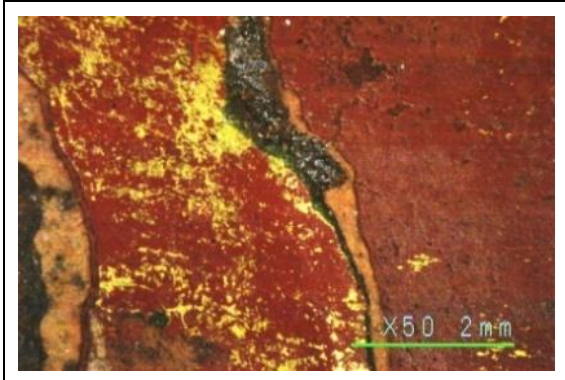
- (4) 今回、日光社寺文化財保存会の詳細な目視観察調査において、東西壁面には今回確認されている絵画面より一段階古い彩色痕跡が所々で確認された(図 30)。黒漆層の上にはベンガラ漆と金箔層があり、その上に緑色彩色層、さらに現在の松に巢籠鶴の絵画が描かれている漆箔板壁面のベンガラ漆層が断面観察からも明確に確認される(図 31)。この緑色彩色の小剥落片を蛍光 X 線分析した結果、銅と鉛の強いピークが検出された。そのため、松と巢籠鶴の絵画面の下に存在する緑色顔料は緑青であると同定した。これは今回の修理対象となっている絵画の緑色塗料と同じである。いずれにしても、これらは文献史料に記録される延享 2 年(1745)に修理した「牡丹唐草」の桐油絵の痕跡と推測した。

図 30: 元禄期桐油絵の痕跡 (西側板壁面北間中段)

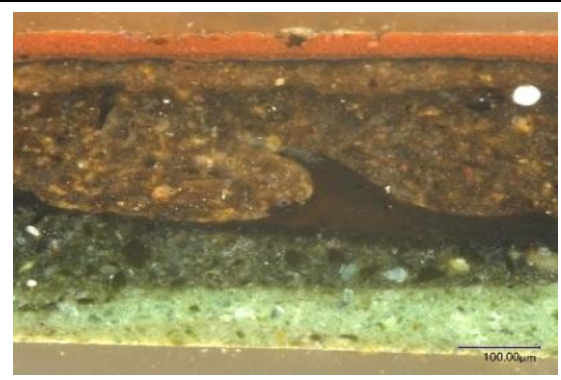
図 31: 同 断面観察 (ベンガラ漆箔層より上部分)

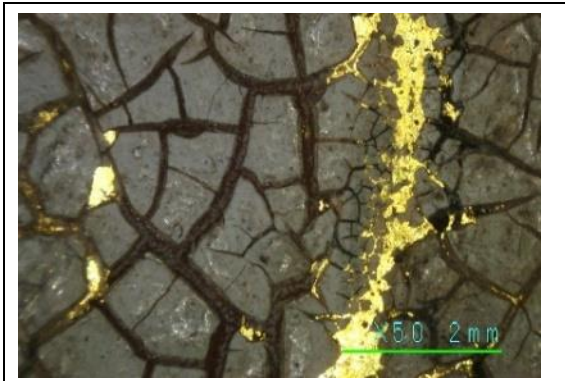
- (1) 西側板壁面のベンガラ漆箔の上に描かれた現状の松に巢籠鶴の絵画における親鶴の羽や苔の縁の白色彩色箇所や東側板壁面の梅と錦花鳥の絵画における親鶴の羽桃色彩色箇所・白色彩色箇所は、漆箔板壁面との密着度は良好であり、拡大観察すると油画彩色と類似した小クラックが多数確認された(図 32)。これらの使用顔料はいずれも鉛白(桃色彩色は鉛白と朱)であった(図 33)。一方、松葉の深緑色彩色箇所は剥落や黒変色が最も著しく(図 34,35)、巢籠の中にいる子鶴の肌色彩色箇所は、中塗りの緑色と肌色の塗り重ねの状況も観察された(図 36,37)。そしてこれらの使用顔料としては、緑色には緑青、黄緑色は緑青と石黄、赤色は朱、桃色は朱と鉛白、淡茶色はベンガラと鉛白が検出された(図 38,39)。これらの剥落小試料からは、いずれも漆成分であるウルシオールは検出されず、全ての試料から乾性油由来のパルミチン酸・ステアリン酸が検出され乾性油の油脂成分のみが検出された(図 40,41)。この結果は、東西側板壁面に描かれた絵画を文献史料が唐油蒔絵や桐油絵と呼ぶ油彩画の可能性を支持している。

図 32: 親鶴の羽の白色彩色の現況

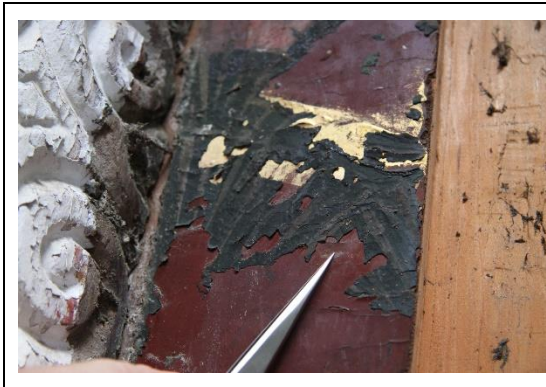
図 34 : 松葉の深緑色彩色の現況

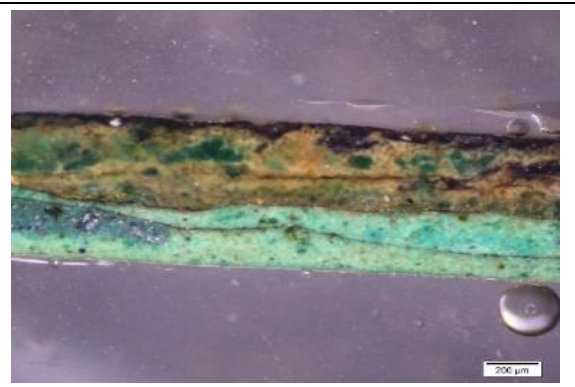
図 35 : 同 断面観察

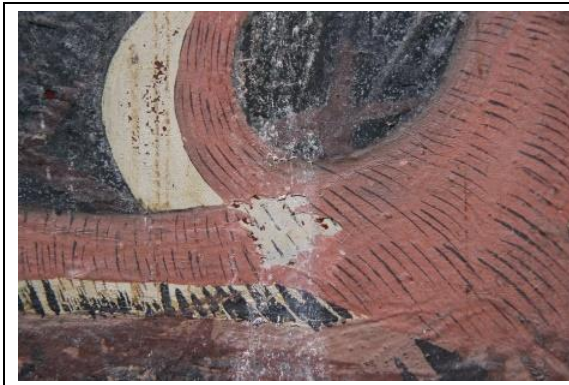
図 36 : 子鶴の肌色彩色の現況

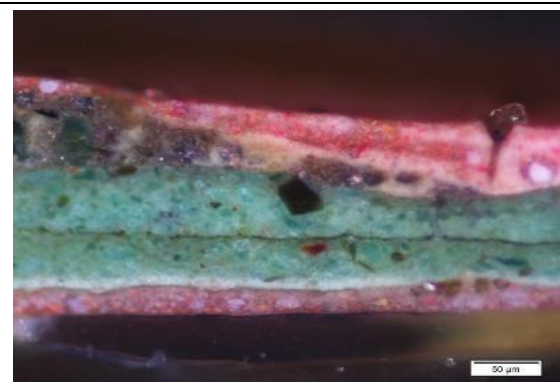
図 37 : 同 断面観察

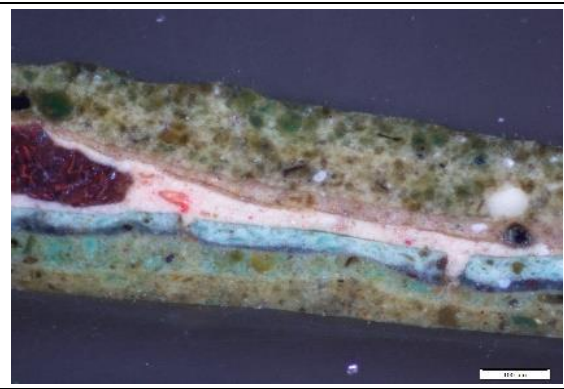
察される後補手直しの実画彩色層の下に存在する宝暦期のオリジナル油彩画は、松の枝部分箇所からも随所で確認された。これらは茶色で松の枝が描かれ、強い鉛も検出された(図 51)。現状の実画が描き直された時期は文献史料には記録されていないが、オリジナルの絵画が描かれた宝暦期修理以降の寛政8年の修理までの修理記録からは、11年後の明和元年の明和期修理あるいは25年後の安永8年の安永期修理のいずれかであろう。このうちの明和期修理は、翌年の明和2年が150回神忌に当たる。そのため、他の彩色修理も大規模に行った記録があり、絵具のたれや唐油蒔絵の劣化具合なども考慮に入ると、この実画は明和期修理の絵画面であると推測している。

図 51: 同 断面観察

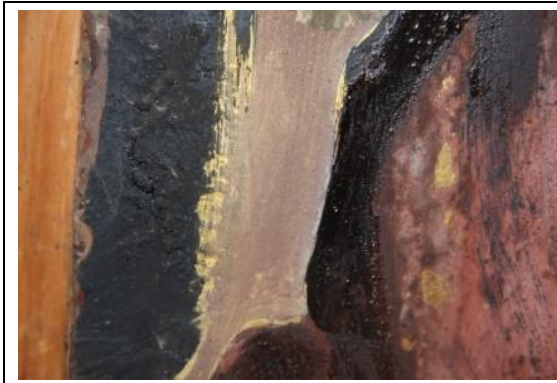
(6) 寛政期修理の際に、それまでの桐油絵もしくは唐油蒔絵と称される油彩画は封印され、この時に取り付けられた大羽目板の牡丹立木の木彫は膠彩色に改められた。この理由を知るカギは、当時の乾性油系塗料もしくは絵具について、文献試料は「一同桐油塗、桐油之儀ハ漆よりハ御出来栄宜相見申候得共 御保方之儀は漆塗之方格別御持様宜御座候依之右之段奉申上候以上」、すなわち漆絵に比較して、油彩画(桐油)の方が色のバリエーションが多く見栄えはよいが、御持様、すなわち保存性が悪いと記している。この点を裏付ける一例として、西側板壁面北間下段に描かれた明和期に加筆された土波部分の岩陰は、墨による縁取りの筆さばきを表現するために黒色塗料が使用されている。ところが今回の調査では、この塗料は艶光沢が強いにもかかわらず、エタノール水溶液に容易に緩む(溶解する)ほど脆弱であることがわかった(図 54,55)。この塗料からは、乾性油成分とともに松脂と膠が検出され、これがいわゆるチャン塗料と膠をブレンドしたものであることがわかったが、塗料としては決して適当なものと言い難い。このことは、当時の職人が使いやすさを追求するあまり、一部では仕様が不適当な塗料を使った、すなわち乾性油系彩色絵具を使いこなす技術が劣っていた可能性をも指摘されよう。その結果、寛政期修理に際しては新たにこの板壁面を使用して絵画を描き直そうとした努力の痕跡は認められるが、最終的には乾性油絵画は「不出来也」と判断され以後施工が断念される。

図 54: 艶光沢が著しいものの脆弱な黒色塗料

図 55: 同 内面に塗られた淡褐色塗料のクラック割れ

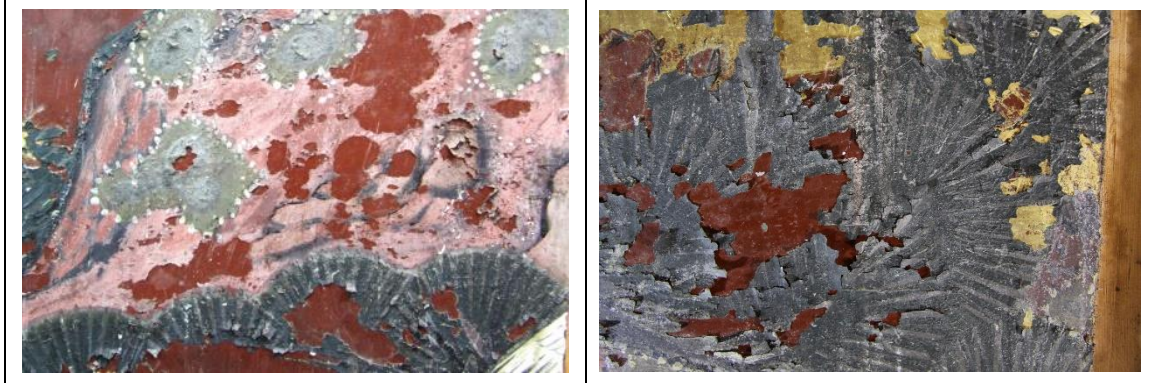
年(1753)には「大和松岩笹 巢籠鶴」および「岩笹梅の立木 錦花鳥三羽」の狩野派の画題を有する「唐油蒔絵」に改められた。そして、その後の明和期の大規模手直しや安永期の小規模手入れを経た後の絵画面が、現状で目視観察される唐油蒔絵の実画である。現状の絵画面は、剥落が著しい緑色彩色や、細かいクラックが観察された(図 56,57)。また、ベンガラ漆箔板壁面との密着性が良好な白色彩色箇所や淡紅色彩色箇所など、材質・技法の違いによる劣化状態の違いが観察された。これらの状況から、伝統的な日本画の剥落止め手法(装こう技術)とは異なる油彩画の修理技術の応用が必要と考えた。本調査では、①彩色塗膜の色変化や寸法安定性に影響を与えない薬剤の選定、②漆上塗り層との密着性と作業効率が良い接着材料の選定などに関する基礎実験を行い、その成果を修理作業の施工仕様に反映させていくこととした(図 58,59)。以上の科学調査の結果を踏まえて、西側漆箔板壁面の絵画の剥落止め作業は、油彩画修理技術を応用した現状維持修理の実施が検討された(図 60)。基本的な仕様設定と施工方法は、以下の通りである。

図 56:劣化が著しい西壁面の唐油蒔絵の彩色面①

図 57:劣化が著しい西壁面の唐油蒔絵の彩色面②

- ① 絵画がかかれた西側漆箔板壁面は外して別置きできないため、現地の立面状態で作業を実施する。
- ②剥落止めには合成樹脂ではなく、これまでの実績がある伝統的な修復材料である膠を使用する。
- ③変形して反り返った彩色塗膜を修正するには、有機溶剤ではなく加温した熱コテで柔軟性を持たせてから漆箔板壁面に接着する。
- ④西側板壁面の漆箔板壁面や絵画彩色層の埃や汚れ、付着して流れた胡粉の除去は、柔らかい筆を用いたドライクリーニングが基本であるが、絵具の変色や溶解などの危険性がないことをあらかじめパッチテストにより安全性確認が取れた箇所については、一部エタノールを用いたクリーニングも併用して行う、などである。

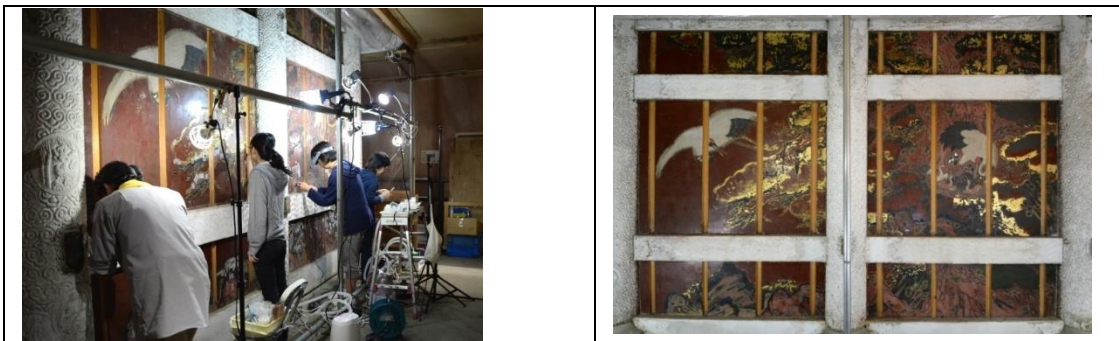
図 61:西側漆箔板壁面絵画の状態調査と剥落止め作業風景

図 62:同 修理終了後の状態

そして、詳細な現地における仕様設定と施工の実務は、油彩画修理技術者である中右恵理子氏(現：東北芸術工科大学 専任講師)が中心となり、2014年8月30日～11月初旬及び2015年7月30日～9月末にかけて実施された(図 61,62)。
