# 文化財建造物に使用された金箔に関する保存修復科学的な調査研究

東京文化財研究所 保存修復科学センター

# 日光社寺建造物の江戸期修理で用いられた金箔復元

(文化財保存修復学会第 37 回大会要旨)

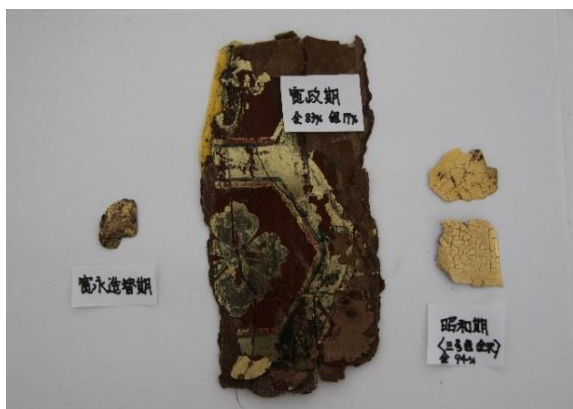
北野信彦「日光東照宮建造物に使用された江戸期の金箔に関する調査」平成 26 年度金沢金箔  
 伝統技術保存会視察研修会、日光社寺文化財保存会、2014.11.25 透塀の寛政期金箔(焦箔と想定)と各時期の金箔資料

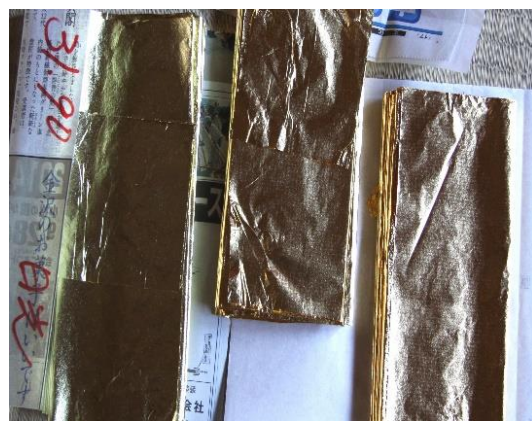
日光東照宮における年代の異なる金箔資料

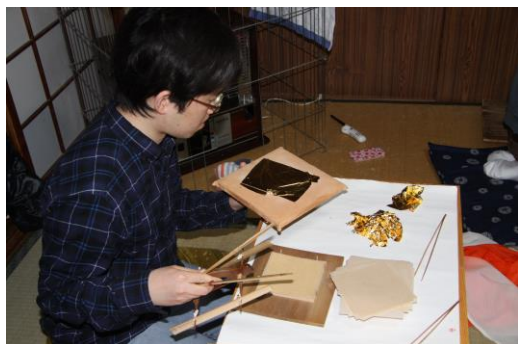
日光古文書から復元した寛政期の焦箔 ① (左端)

今年度の金箔技術進行研究所と東京文化財研究所の共同研究では、この仕様に則った配合比率に合わせた焦箔復元を行った。その結果、寛政期の金箔が塗装修理過程でも発見された東照宮透塀の資料と類似した色調であった。

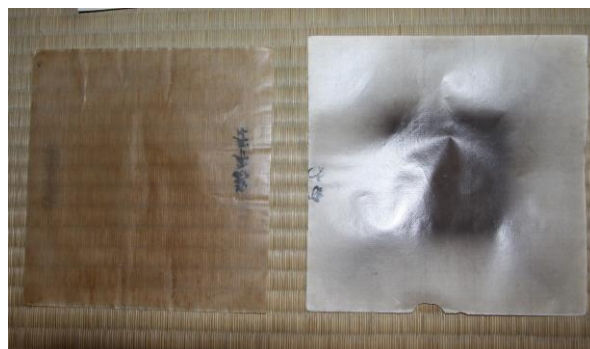
日光古文書から復元した寛政期の焦箔 ②
