第1章:日光社寺建造物江戸期修理で用いられた金箔復元(2)

第2章:日光社寺建造物の江戸期修理で用いられた金箔復元に関する調査

第3章:(参考)陽明門西側漆箔板壁面に描かれた「大和松岩笹 と巢籠鶴」の科学調査

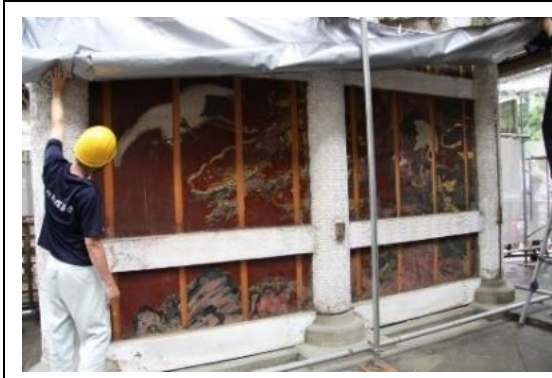
平成25(2013)年7月末に西側壁の大羽目板を塗装彩色修理するために取り外したところ、寛政期修理以来217年ぶりに内漆箔板壁に描かれた松に巢籠鶴の絵画の存在が直接確認された(図1,2)。しかしこの絵画は変色や剥落などの劣化が著しく、江戸時代の陽明門を荘厳した貴重なこの絵画資料を後世に残すための現状維持修理である剥落止め作業が必要となったため、東京文化財研究所では日光東照宮と日光社寺文化財保存会に協力して、劣化の科学調査と劣化を防止するための修復材料の選定、さらにはこの下にあるとされる、より古い年代の絵画痕跡を確認するためのX線透過撮影を実施した。本稿では、これまでの調査結果を報告する。

図 1: 今回、牡丹立木が木彫された大羽目板を外してはじめて目視確認された西側壁面の絵画(松に巣籠鶴)

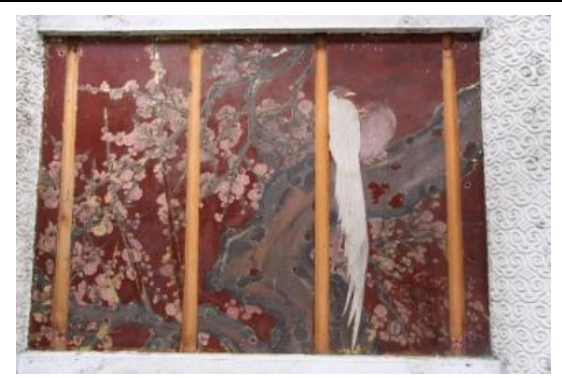
図 2: 昭和期修理でも確認されている東側壁板面に描かれた桐油蒔絵の絵画(梅に錦花鳥)

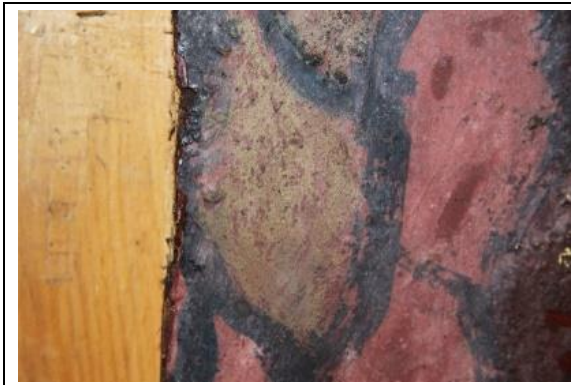
- (2) 松幹には樹皮図様には調子付けのアクセントとして墨の縁取りのなかに金泥を塗る箇所や、土波の岩陰を描く箇所に金泥を用いるなど、伝統的な日本画技法が多用されていた(図 42~47)。しかしこれらは従来の日本画の彩色技法や筆使いを踏襲するものの、伝統的な膠彩色ではなく、文献史料が「唐油蒔絵」と記録する広義の油画彩色である。そして通常の塗装の塗膜とは大きく異なり、塗り重ねなどがあるため構造は複雑であった。また、松の幹に描かれた大和苔の内部の青色部分では有機染料の植物藍の使用の可能性も認められた(図 48,49)。

図 44：松幹樹皮の金泥による調子付け

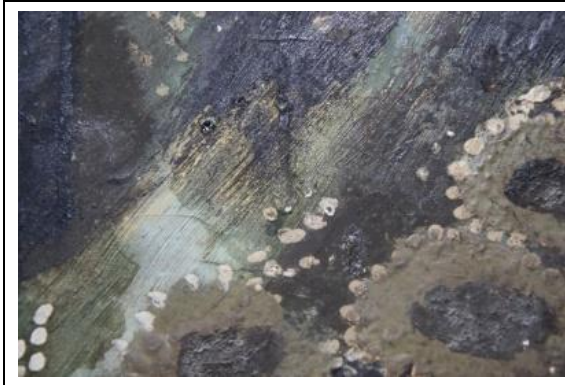
図 46：土波の岩影とコケの筆さばき

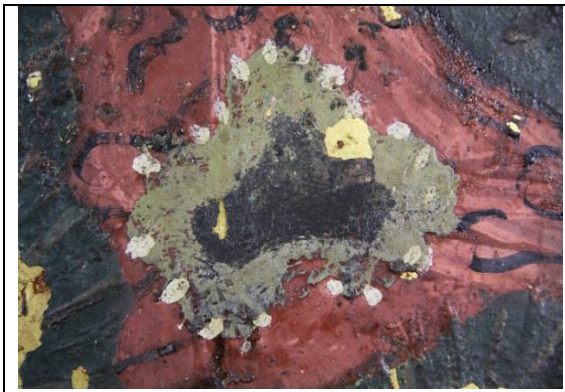
図 48：松幹に彩色されたコケ

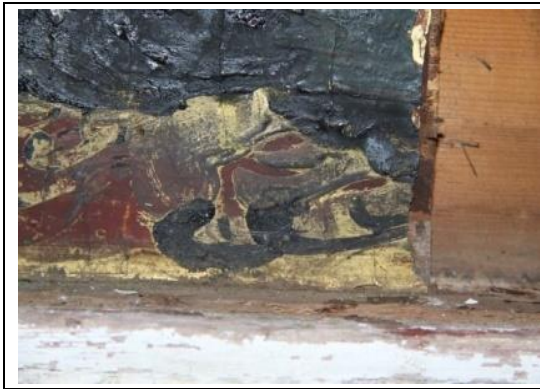
- (4) 今回実施したX線画像の調査結果から、現状の絵画面の下には「大和松岩笹巢籠鶴」および「岩笹梅の立木錦花鳥三羽」と同じ画題を有する宝暦 3 年(1753)作成の「唐油蒔絵」が存在する可能性が指摘されている。採取試料の断面観察を行ったところ、いくつかの試料には明らかに下層面のクラックを埋める形で上層の彩色がされていた(図 50)。このことは、オリジナルの油彩画彩色層と彩色修理後の油絵画が塗り重ねられている証拠となろう。絵画面の詳細な目視観察を行った結果、現状で目視観

図 50:オリジナルの宝暦期と明和期の新旧2回分の絵画

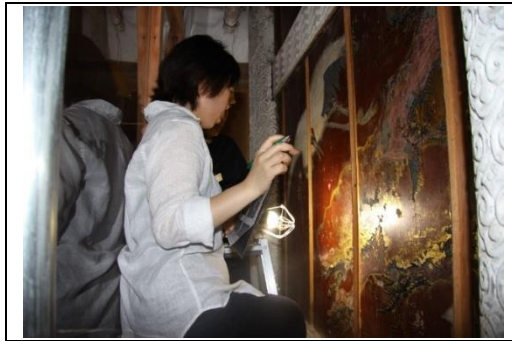
図 60:現地における修理方法の検討作業

年(1753)には「大和松岩笹 巢籠鶴」および「岩笹梅の立木 錦花鳥三羽」の狩野派の画題を有する「唐油蒔絵」に改められた。そして、その後の明和期の大規模手直しや安永期の小規模手入れを経た後の絵画面が、現状で目視観察される唐油蒔絵の実画である。現状の絵画面は、剥落が著しい緑色彩色や、細かいクラックが観察された(図 56,57)。また、ベンガラ漆箔板壁面との密着性が良好な白色彩色箇所や淡紅色彩色箇所など、材質・技法の違いによる劣化状態の違いが観察された。これらの状況から、伝統的な日本画の剥落止め手法(装こう技術)とは異なる油彩画の修理技術の応用が必要と考えた。本調査では、①彩色塗膜の色変化や寸法安定性に影響を与えない薬剤の選定、②漆上塗り層との密着性と作業効率が良い接着材料の選定などに関する基礎実験を行い、その成果を修理作業の施工仕様に反映させていくこととした(図 58,59)。以上の科学調査の結果を踏まえて、西側漆箔板壁面の絵画の剥落止め作業は、油彩画修理技術を応用した現状維持修理の実施が検討された(図 60)。基本的な仕様設定と施工方法は、以下の通りである。

- ① 絵画がかかれた西側漆箔板壁面は外して別置きできないため、現地の立面状態で作業を実施する。
- ②剥落止めには合成樹脂ではなく、これまでの実績がある伝統的な修復材料である膠を使用する。
- ③変形して反り返った彩色塗膜を修正するには、有機溶剤ではなく加温した熱コテで柔軟性を持たせてから漆箔板壁面に接着する。
- ④西側板壁面の漆箔板壁面や絵画彩色層の埃や汚れ、付着して流れた胡粉の除去は、柔らかい筆を用いたドライクリーニングが基本であるが、絵具の変色や溶解などの危険性がないことをあらかじめパッチテストにより安全性確認が取れた箇所については、一部エタノールを用いたクリーニングも併用して行う、などである。
